# 赤潮診断カード

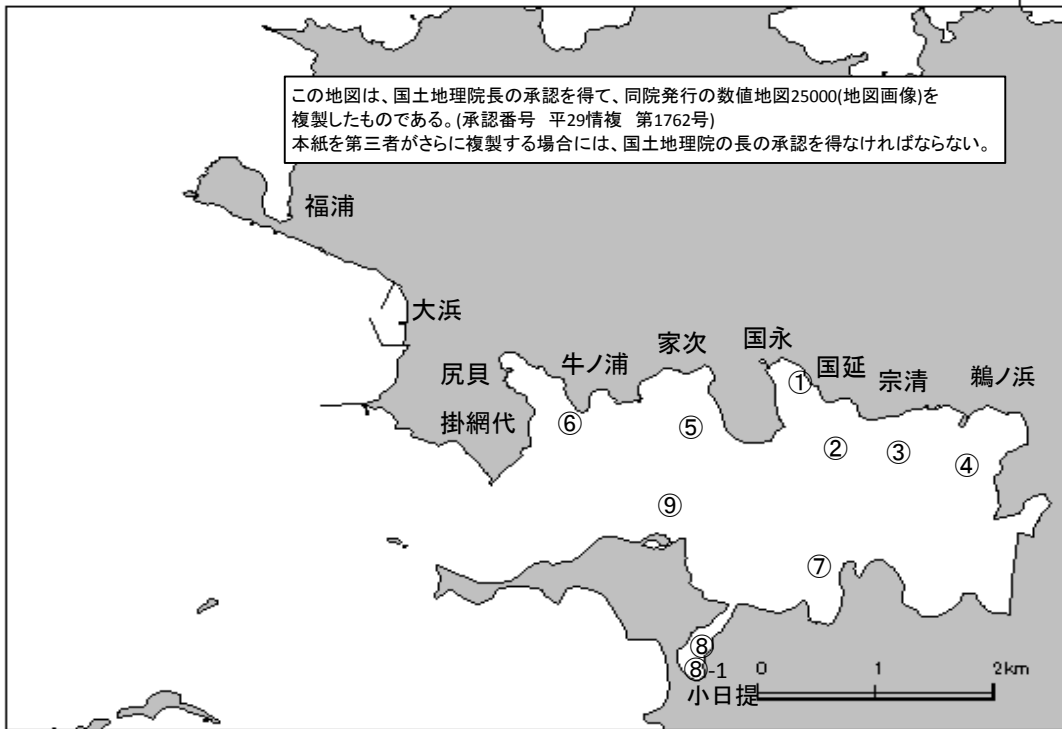
調査年月日	平成30年6月14日		着色域なし			
調査者	水産研究センター(9:30~10:30)					
出現状況	発生年月日	場所		発生範囲		
		岩松湾		—		
被害状況	-					
種類 / 地点番号 採水層	⑧-1	⑧	①	②	③	
	小日堤		国永	国延	宗清	
	0m	4.0m	2.0m	1.5m	2.5m	2.5m
珪藻類	33	2	100	390	490	710
カレニア・ミキモイ	1	1,800	11,900	0	0	0
種類 / 地点番号 地点名	④	⑤	⑥	⑦	⑨	
	鶺ノ浜	家次	牛ノ浦	大日堤	真鳥	
	3.5m	3.0m	2.0m	4.0m	2.5m	
珪藻類	430	400	390	161	1300	
カレニア・ミキモイ	3	0	0	2	13	
単位はcells/ml						
指導状況	<p>小日堤のカレニア・ミキモイは水深2m以深で濃くなっています。小日堤湾内での作業は見合わせることをお勧めします。</p> <p>岩松湾の南岸および東岸では少数ながら、カレニアが見つかっています。今後の動向に注意をお願いします。</p> <p>カレニア・ミキモイの危険濃度は1,000cells/mlです。</p>
