赤潮診断カード

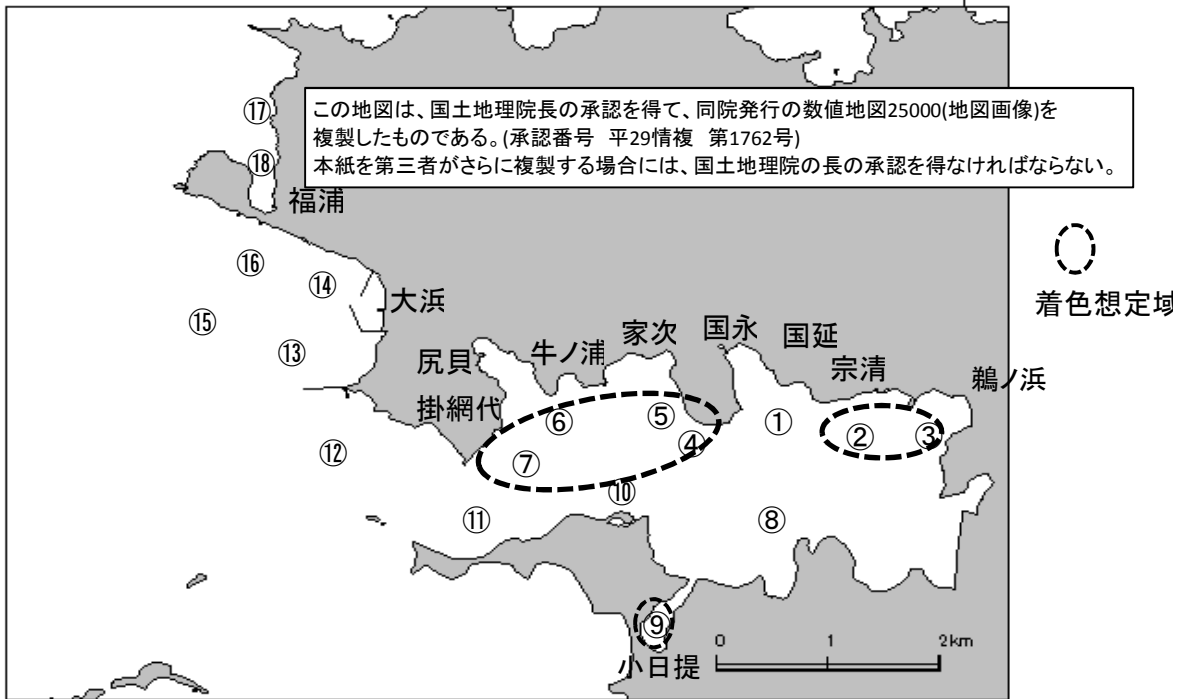
調査年月日	平成30年7月14日		7:00-8:00 採水時に着色域はないが、午後にかけて見られると思われる。				
調査者	北灘漁協						
出現状況	発生年月日	場所			発生範囲		
		岩松湾			下記のとおり		
被害状況	-	北灘漁協からのプランクトン調査結果提供					
種類	／地点番号	①	②	③	④	⑤	⑥
	採水層	5m	6m	5.2m	5m	2m	6.5m
	カレニア・ミキモトイ	1,016	700	1,825	1,200	1,075	1,600
種類	／地点番号	⑦	⑧	⑨	⑩	⑪	⑫
	採水層	7.5m	5m	5m	7m	5m	5m
	カレニア・ミキモトイ	650	20	5,000	210	466	533
種類	／地点番号	⑬	⑭	⑮	⑯	⑰	⑱
	採水層	5m	5m	6m	4.5m	4m	4m
	カレニア・ミキモトイ	21	42	36	18	42	15
	単位はcells/ml						
指導状況	カレニア・ミキモトイの危険濃度は1,000cells/mlです。
