# 赤潮診断カード

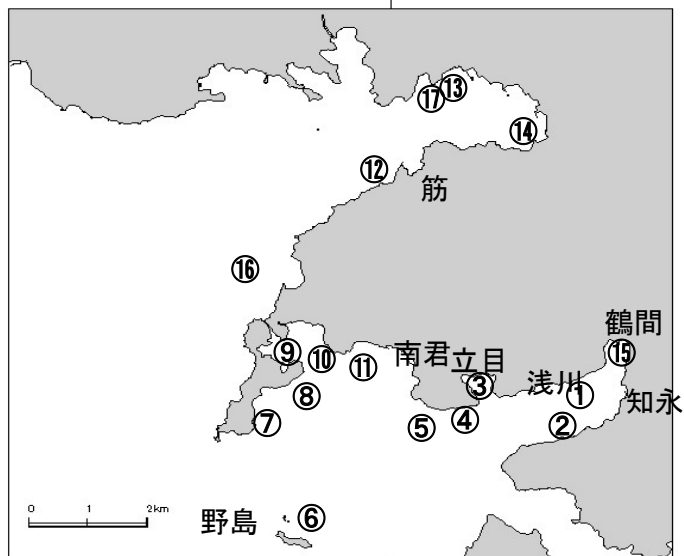
○ 着色域

調査年月日	平成30年7月16日	5:30～	着色域不詳				
調査者	吉田町漁協						
出現状況	発生日	場所		発生範囲			
		吉田湾		下記のとおり			
被害状況	-	吉田町漁協からのプランクトン調査結果提供					
種類	／地点番号	①	②	③	④	⑤	⑥
		浅川 4m	知永 7m	立目 9m	竜王鼻 4m	馬ノ箸沖 4m	野島表 5m
珪藻類							
カレニア・ミキモトイ		2	0	2	1	50	0
種類	／地点番号	⑦	⑧	⑨	⑩	⑪	⑫
		大良 6m	箱崎 5m	楠ヶ浦 4m	支所沖 4m	南君 4m	筋 0m
珪藻類							
カレニア・ミキモトイ		0	0	15	2	1	500
種類	／地点番号	⑬	⑭	⑮	⑯	⑰	
		法花津 1.5m	白浦 0m	鶴間	惣代沖	深浦 0m	
珪藻類							
カレニア・ミキモトイ		8,500	7,500			6,500	
単位はcells/ml							
指導状況	＜危険濃度＞ カレニア・ミキモトイ					1,000cells/ml
