赤潮診断カード

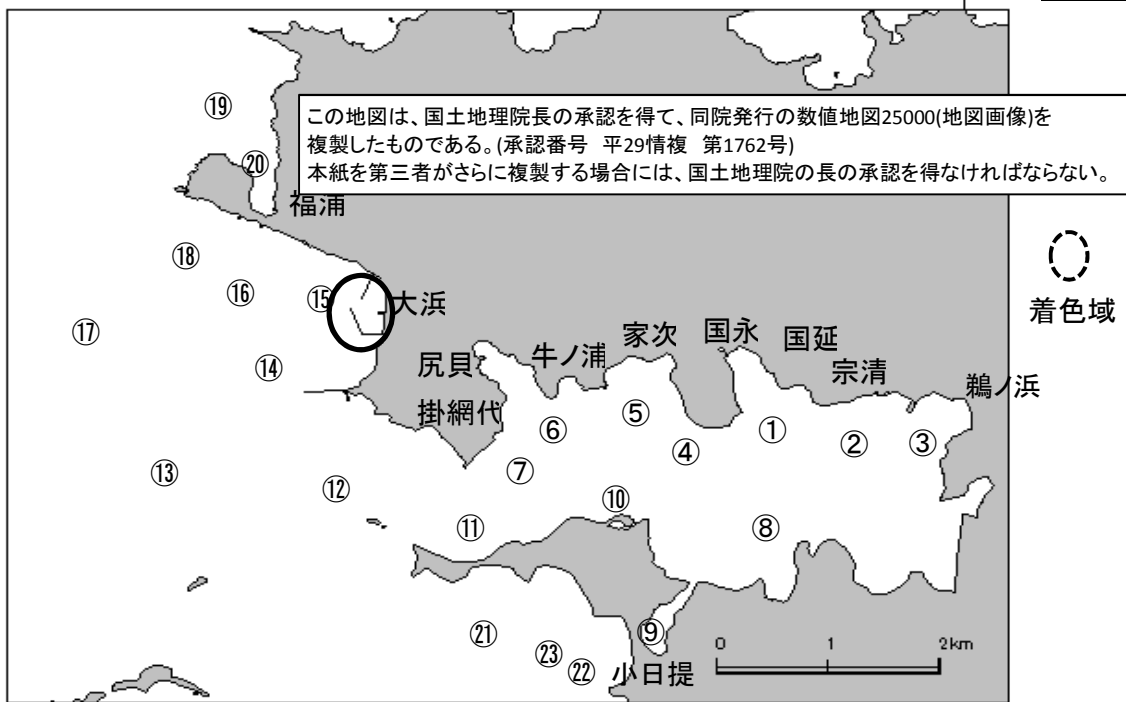
調査年月日	平成30年7月23日		10:00-11:30着色域あり					
調査者	北灘漁協							
出現状況	発生年月日	場所			発生範囲			
		岩松湾			下記のとおり			
被害状況	- 北灘漁協からのプランクトン調査結果提供							
種類	／地点番号	①	②	③	④	⑤	⑥	
	採水層	2.5m	3.5m	6m	3m	2.5m	3m	
	カレニア・ミキモトイ	110	86	175	100	143	315	
種類	／地点番号	⑦	⑧	⑨	⑩	⑪	⑫	
	採水層	3m	3m	5m	2m	2m	3m	
	カレニア・ミキモトイ	700	22	28	33	28	80	
種類	／地点番号	⑬	⑭		⑮		⑯	
	採水層	1m	1m	5m	1m	5m	1m	
	カレニア・ミキモトイ	61	38	11	36	18	15,500	
種類	／地点番号		⑰	⑱	⑲	⑳	㉑	
	採水層		1m	5m	1m	1m	2.5m	2.5m
	カレニア・ミキモトイ		32	10	36	13	14	28
種類	／地点番号	㉒	㉓					
	採水層	1m	2.5m					
	カレニア・ミキモトイ	15	36					
単位はcells/ml								
指導状況	カレニア・ミキモトイの危険濃度は1,000cells/mlです。
