赤潮診断カード

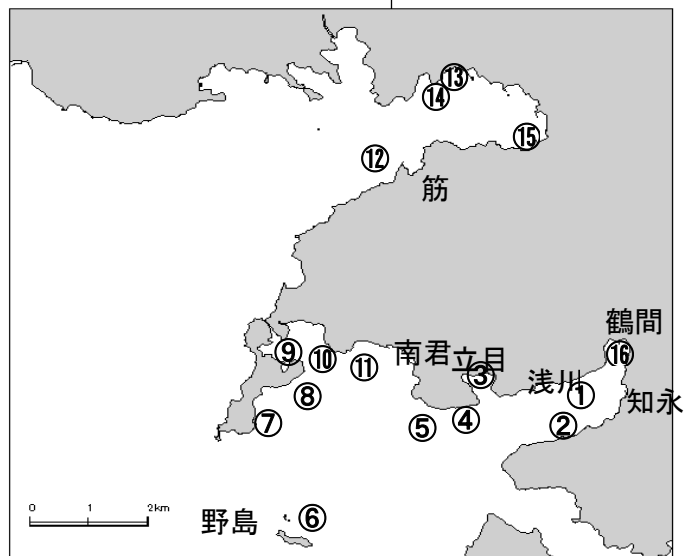
調査 年月日	令和元年6月19日	9:00～	着色域なし				
調査者	吉田町漁協						
出現状況	発生年月日	場所	発生範囲				
		吉田湾	下記のとおり				
被害状況	-	吉田町漁協からのプランクトン調査結果提供					
種類	／地点番号	①	②	③	④	⑤	⑥
		浅川	知永	立目	竜王鼻	馬ノ箸沖	野島表
		2m	2m	5m	3m	7m	3m
		珪藻類					少ない
		50	20	15			
		ヘテロシグマ・アカシオ					
		ヤコウチュウ					
種類	／地点番号	⑦	⑧	⑨	⑩	⑪	
		大良	箱崎	楠ヶ浦	支所沖	南君	
		7m	7m	5m	7m	7m	
		珪藻類					
		ヘテロシグマ・アカシオ					
種類	／地点番号	⑫	⑬	⑭	⑮	⑯	
		筋	法花津	深浦	白浦	鶴間(漁協前)	
		2m	1.5m	2m	1.5m	0m	
		珪藻類					少ない
		ヘテロシグマ・アカシオ					100
		単位はcells/ml					
指導状況	・ヘテロシグマ・アカシオの危険濃度 50,000cells/ml 酸欠に注意して下さい。

○ 着色域
