赤潮診断カード

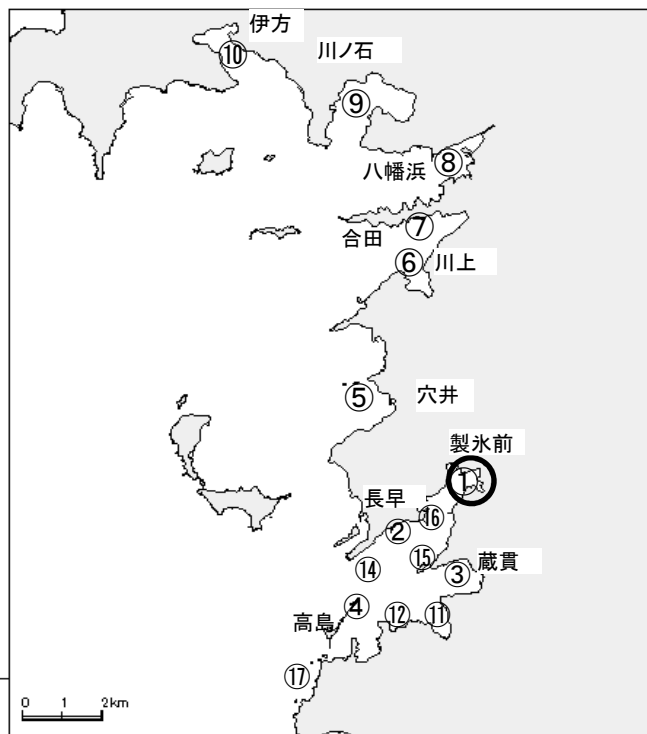
着色域

調査年月日	令和元年8月28日		11:00 着色域あり			
調査者	八幡浜漁協					
出現状況	発生日月	場所			発生範囲	
		八幡浜漁協管内			下記のとおり	
被害状況	-					
種類	／地点 採水層	①	②	③	④	⑤
		製氷前 0.5m	長早 0.5m	蔵貫 0.5m	高島 0.5m	穴井
カレニア・ミキモトイ						
ヘテロシグマ・アカシオ						
コクロディニウム・ポリクリコイデス						
ゴニオラックス・ポリグラマ						
シャットネラ属						
プロロセントラム・デンタタム						
種類	／地点 採水層	⑥	⑦	⑧	⑨	⑩
		川上	合田	八幡浜	川ノ石	伊方
カレニア・ミキモトイ						
ヘテロシグマ・アカシオ						
コクロディニウム・ポリクリコイデス						
ゴニオラックス・ポリグラマ						
プロロセントラム・デンタタム						
単位はcells/ml						
指導状況	<ul style="list-style-type: none"> ・ゴニオラックス・ポリグラマが確認されています。(危険濃度は10,000細胞/mL) ・高濃度の範囲が拡大する恐れがありますので、今後の動向には十分な注意をしてください。 ・酸欠で被害を発生させるため、養殖管理には十分な注意が必要です。
