赤潮診断カード

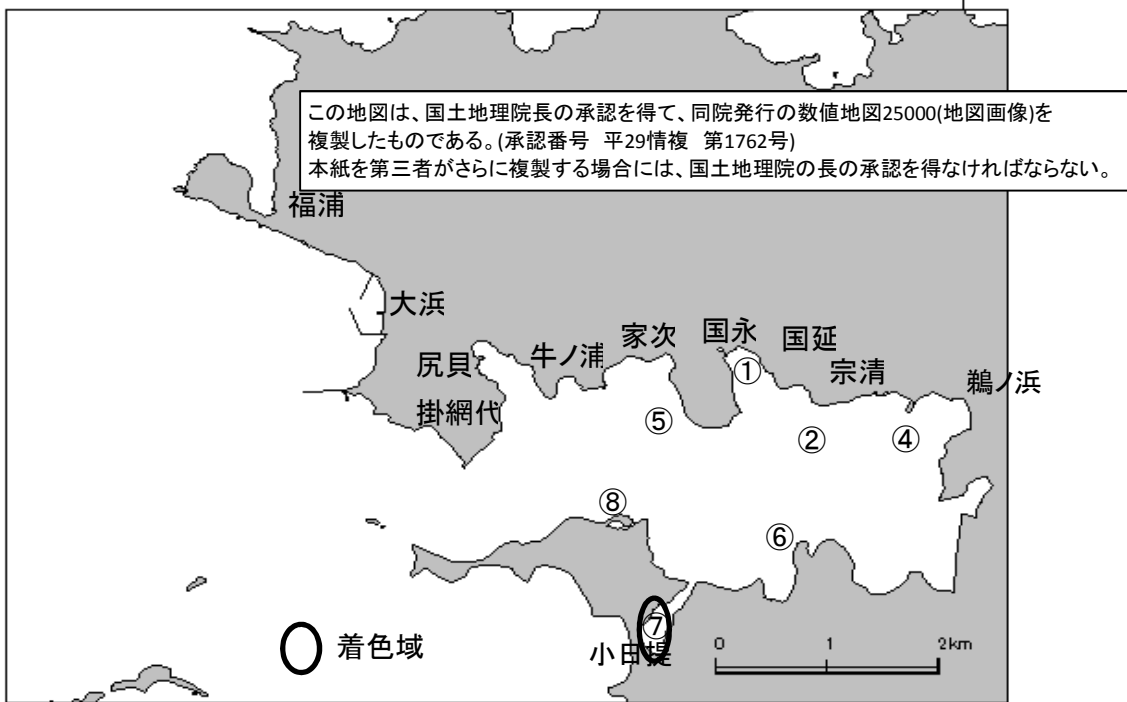
調査年月日	平成30年6月21日		13:00		着色域有り		
調査者	北灘漁協						
出現状況	発生日	場所			発生範囲		
		岩松湾			下記のとおり		
被害状況	- 北灘漁協からのプランクトン調査結果提供						
種類	地点番号	①	②	④	⑤	⑥	⑦
	採水層	1m	2m	1m	1.2m	3m	2m
珪藻類							
カレニア・ミキモトイ		3	2	0	1	1	750
コクロディニウム・ポリクリコイデス							
ヘテロシグマ・アカシオ							
シヤトネラ属							
プロロセントラム・デンタタム							
ケラチウム・フルカ							
種類	地点番号	⑧					
	採水層	3.5m					
珪藻類							
カレニア・ミキモトイ		1					
コクロディニウム・ポリクリコイデス							
ヘテロシグマ・アカシオ							
シヤトネラ属							
プロロセントラム・デンタタム							
単位はcells/ml							
指導状況	カレニア・ミキモトイの危険濃度は1,000cells/mlです。 ヘテロシグマ・アカシオの危険濃度は50,000cells/mlです。
