赤潮診断カード

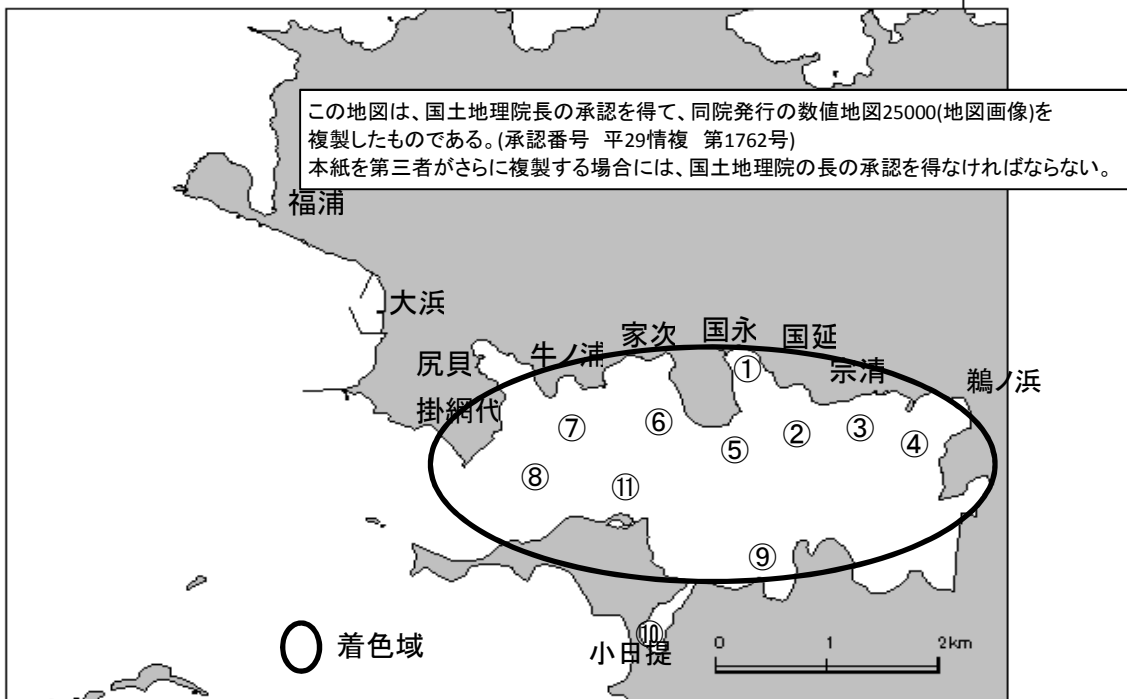
調査年月日	平成30年6月28日	10:00~11:00 着色域有り					
調査者	北灘漁協						
出現状況	発生年月日	発生範囲					
		岩松湾 下記のとおり					
被害状況	-	北灘漁協からのプランクトン調査結果提供					
種類	地点番号	①	②	③	④	⑤	⑥
	採水層	1m	0.5m	0.5m	0.5m	0.5m	0.5m
珪藻類							
カレニア・ミキモトイ							
コクロディニウム・ポリクリコイデス							
ヘテロシグマ・アカシオ							
		250	6,660	25,000	10,000	19,000	38,000
種類	地点番号	⑦	⑧	⑨	⑩	⑪	
	採水層	0.5m	0.5m	0.5m	0.5m	0.5m	
珪藻類							
カレニア・ミキモトイ							
コクロディニウム・ポリクリコイデス							
ヘテロシグマ・アカシオ							
		18,000	12,500	30,000	2,500	15,000	
種類	地点番号						
	採水層						
珪藻類							
カレニア・ミキモトイ							
コクロディニウム・ポリクリコイデス							
ヘテロシグマ・アカシオ							
単位はcells/ml							
指導状況	カレニア・ミキモトイの危険濃度は1,000cells/mlです。 ヘテロシグマ・アカシオの危険濃度は50,000cells/mlです。
