赤潮診断カード

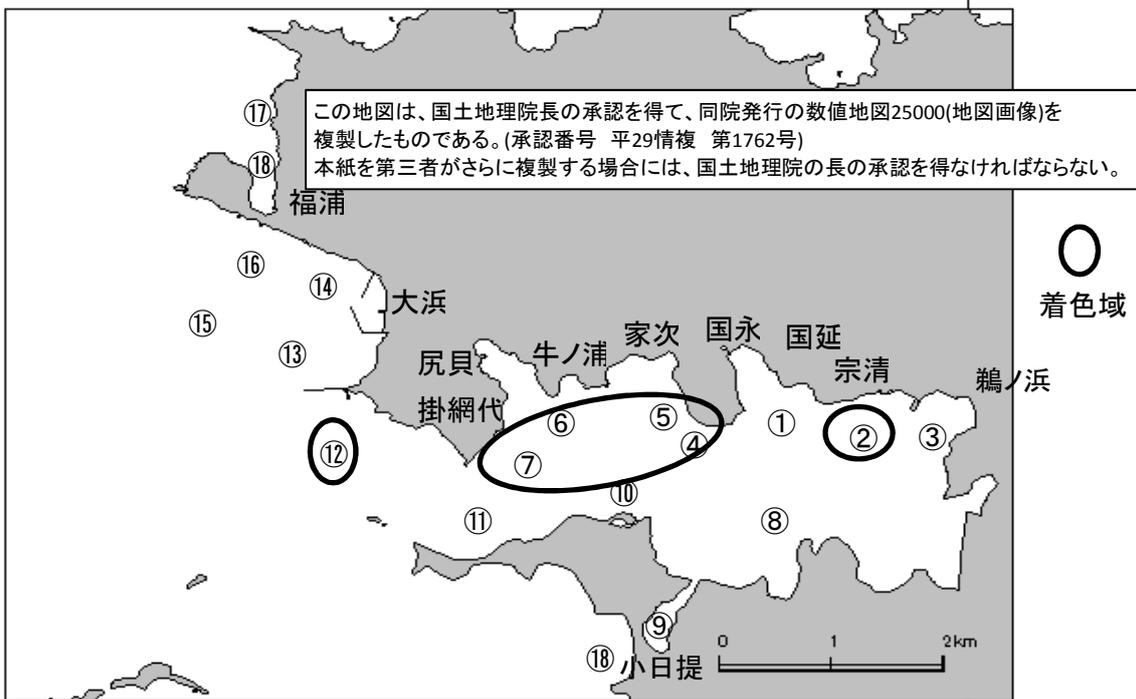
調査年月日	平成30年7月13日		11:00	着色域あり			
調査者	北灘漁協						
出現状況	発生年月日	場所			発生範囲		
		岩松湾			下記のとおり		
被害状況	-	北灘漁協からのプランクトン調査結果提供					
種類	／地点番号	①	②	③	④	⑤	⑥
	採水層	3.5m	3.4m	4.4m	2m	2m	2m
	カレニア・ミキモトイ	1,650	8,500	675	6,500	1,200	8,000
種類	／地点番号	⑦	⑧	⑨	⑩	⑪	⑫
	採水層	1.9m	4m	3.6m	5m	3.5m	1m
	カレニア・ミキモトイ	1,425	25	2,500	76	136	4000
種類	／地点番号	⑬	⑭	⑮	⑯	⑰	⑱
	採水層	3.5m	3.6m	4.3m	3.5m	3m	2.5m
	カレニア・ミキモトイ	30	22	31	29	60	12
	単位はcells/ml						
指導状況	カレニア・ミキモトイの危険濃度は1,000cells/mlです。
