赤潮診断カード

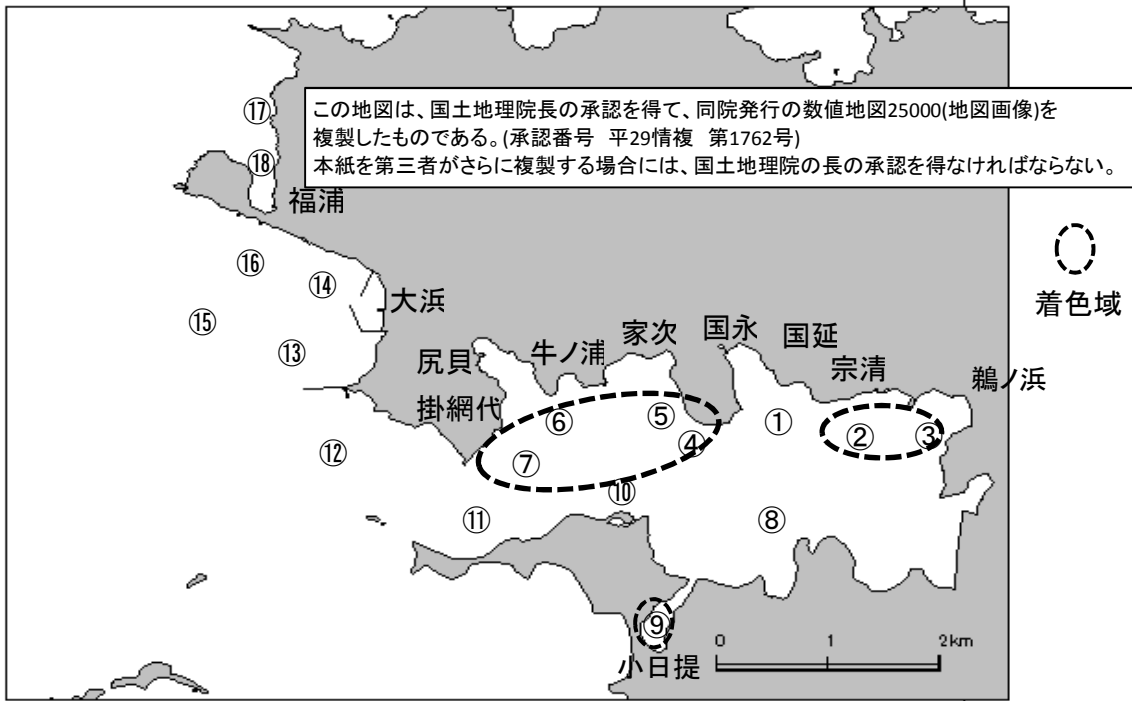
調査年月日	平成30年7月15日		7:00-8:00 着色域は下記のとおり				
調査者	北灘漁協						
出現状況	発生年月日	場所			発生範囲		
		岩松湾			下記のとおり		
被害状況	-	北灘漁協からのプランクトン調査結果提供					
種類	／地点番号	①	②	③	④	⑤	⑥
	採水層	5.5m	5m	6m	5m	5m	6.5m
	カレニア・ミキモトイ	825	940	316	1,200	1,475	1,050
種類	／地点番号	⑦	⑧	⑨	⑩	⑪	⑫
	採水層	6m	5.5m	5m	7.5m	5.5m	4.5m
	カレニア・ミキモトイ	1,400	62	3,000	45	975	1300
種類	／地点番号	⑬	⑭	⑮	⑯	⑰	⑱
	採水層	4m	4m	6m	5m	5.5m	4m
	カレニア・ミキモトイ	26	28	27	8	11	13
	単位はcells/ml						
指導状況	カレニア・ミキモトイの危険濃度は1,000cells/mlです。
