赤潮診断カード

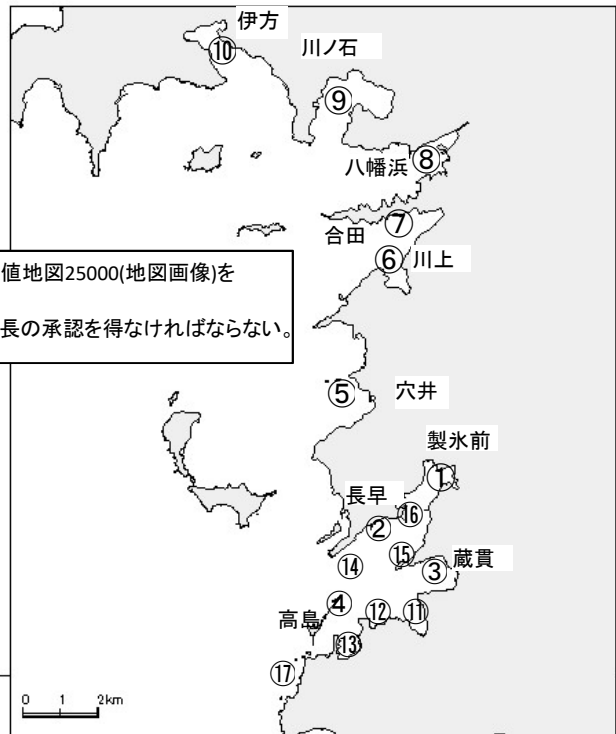
調査年月日	平成30年7月16日		12:00~14:00 着色域なし				
調査者	八幡浜漁協						
出現状況	発生年月日	場所		発生範囲			
		三瓶湾		下記のとおり			
被害状況	-						
種類	/地点 採水層	① 製氷前		② 長早		③ 蔵貫	
		1m		1m	3m	1m	3m
カレニア・ミキモトイ		1,400		500	200	450	100
種類	/地点 採水層	④ 高島		⑤ 穴井		⑥ 川上	
		1m	3m	1m	3m	1m	3m
カレニア・ミキモトイ		300	85	230	200	130	350
種類	/地点 採水層	⑦ 合田		⑧ 八幡浜		⑨ 川の石	
		1m	3m	1m	3m	1m	3m
カレニア・ミキモトイ		120	240	300	140	210	190
種類	/地点番号 採水層	⑩ 伊方		⑰ アラタ			
		1m	3m	1m	3m		
カレニア・ミキモトイ		130	640	60	80		
単位はcells/ml							
指導状況	<p><危険濃度> 奥地湾外においては着色は薄く、0m深 2200cells/mL、3m深 380cells/mL カレニア・ミキモトイの危険濃度 1,000cells/ml プロロセントラム・デンタタム 赤潮を形成するが、魚介類への影響は無いとされている。</p>
