# 赤潮診断カード

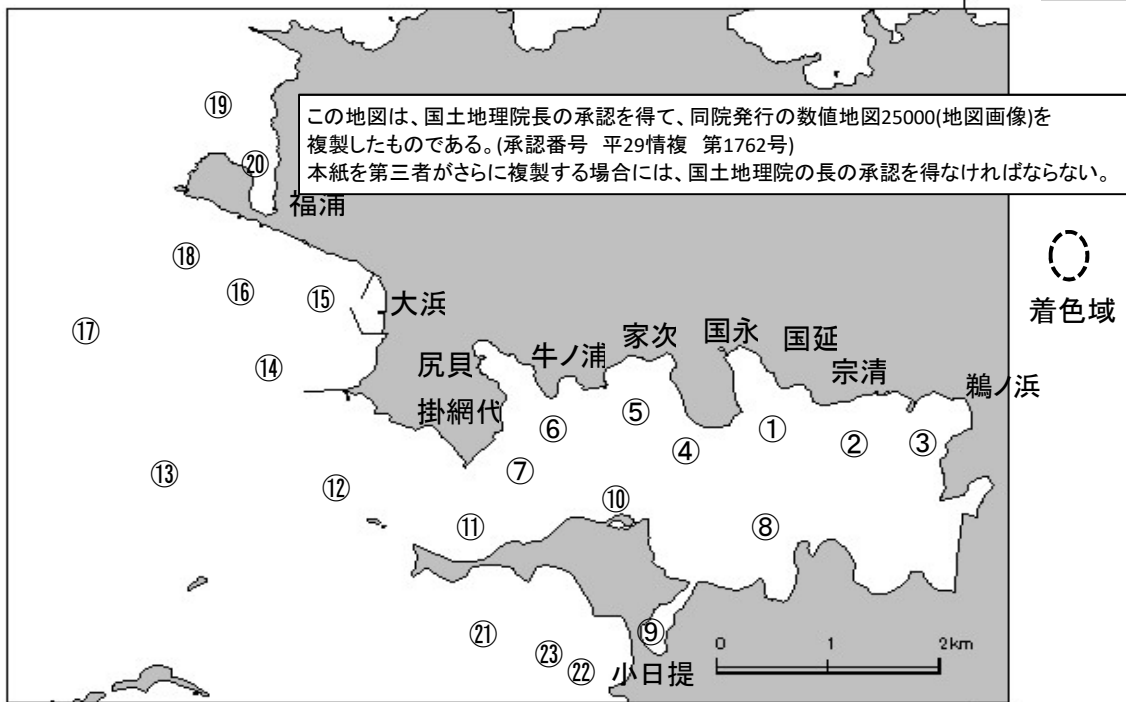
調査年月日	平成30年7月22日		10:00-11:30着色域ナシ			
調査者	北灘漁協					
出現状況	発生日	場所			発生範囲	
		岩松湾			下記のとおり	
被害状況	- 北灘漁協からのプランクトン調査結果提供					
種類	地点番号	①	②	③	④	⑤
	採水層	5m	3.5m	5.5m	4m	1m 5m
	カレニア・ミキモトイ	41	53	48	42	86 72
種類	地点番号	⑥		⑦		⑧ ⑨
	採水層	1m	4m	1m	5.5m	2.5m 5m
	カレニア・ミキモトイ	183	70	252	60	42 30
種類	地点番号	⑩	⑪	⑫	⑬	⑭
	採水層	2.5m	2.5m	1m	1m	1m 4.5m
	カレニア・ミキモトイ	71	55	89	44	73 41
種類	地点番号	⑮		⑯	⑰	⑱
	採水層	1m	3m	1m	5m	1m 2.5m
	カレニア・ミキモトイ	175	200	66	25	68 36
種類	地点番号	⑳	㉑	㉒		
	採水層	2.5m	1m	2.5m		
	カレニア・ミキモトイ	52	45	78		
単位はcells/ml						
指導状況	カレニア・ミキモトイの危険濃度は1,000cells/mlです。
