# 赤潮診断カード

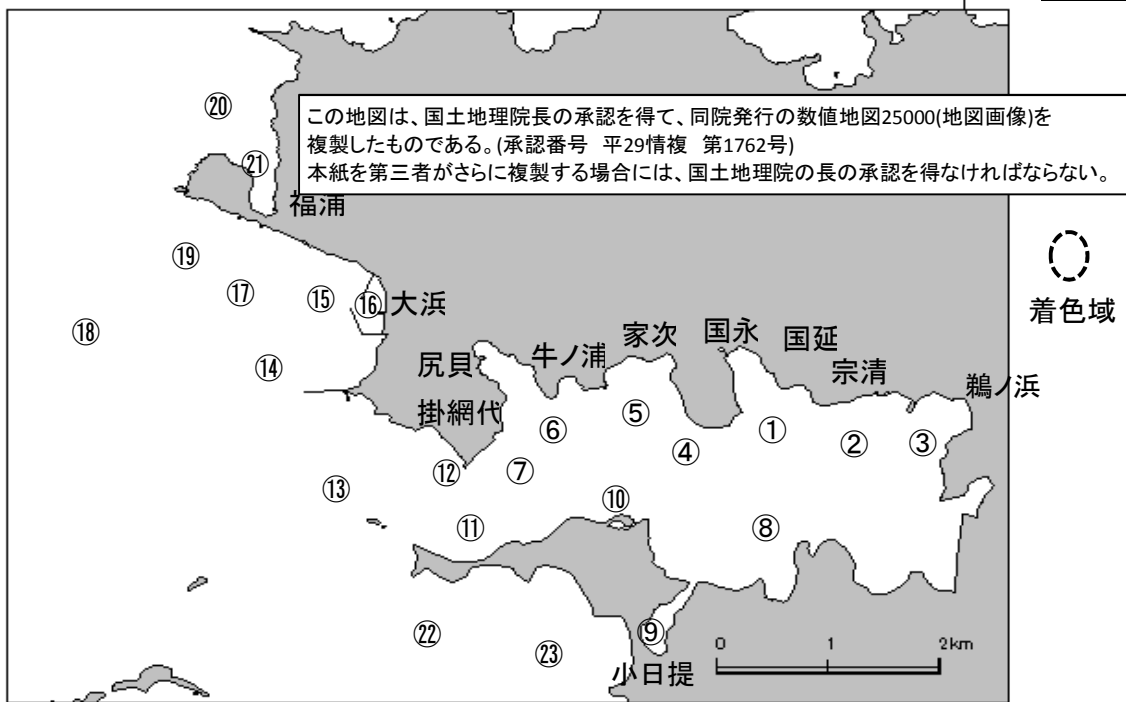
調査年月日	平成30年7月24日		7:00-8:00 着色域なし				
調査者	北灘漁協						
出現状況	発生年月日	場所			発生範囲		
		岩松湾			下記のとおり		
被害状況	- 北灘漁協からのプランクトン調査結果提供						
種類	／地点番号	①	②	③	④	⑤	⑥
	採水層	5m	4m	3m	3m	2.5m	2m
	カレニア・ミキモトイ	28	62	30	22	18	5
種類	／地点番号	⑦	⑧	⑨	⑩	⑪	⑫
	採水層	2m	4.5m	5m	5m	3m	3m
	カレニア・ミキモトイ	7	25	23	16	11	43
種類	／地点番号	⑬	⑭	⑮	⑯	⑰	⑱
	採水層	2m	4m	3m	5m	2.5m	2.5m
	カレニア・ミキモトイ	5	8	12	1,525	12	8
種類	／地点番号	⑲	⑳	㉑			
	採水層	3.5m	3.5m	2.5m			
	カレニア・ミキモトイ	14	8	14			
種類	／地点番号						
	採水層						
	カレニア・ミキモトイ						
単位はcells/ml							
指導状況	カレニア・ミキモトイの危険濃度は1,000cells/mlです。
