# 赤潮診断カード

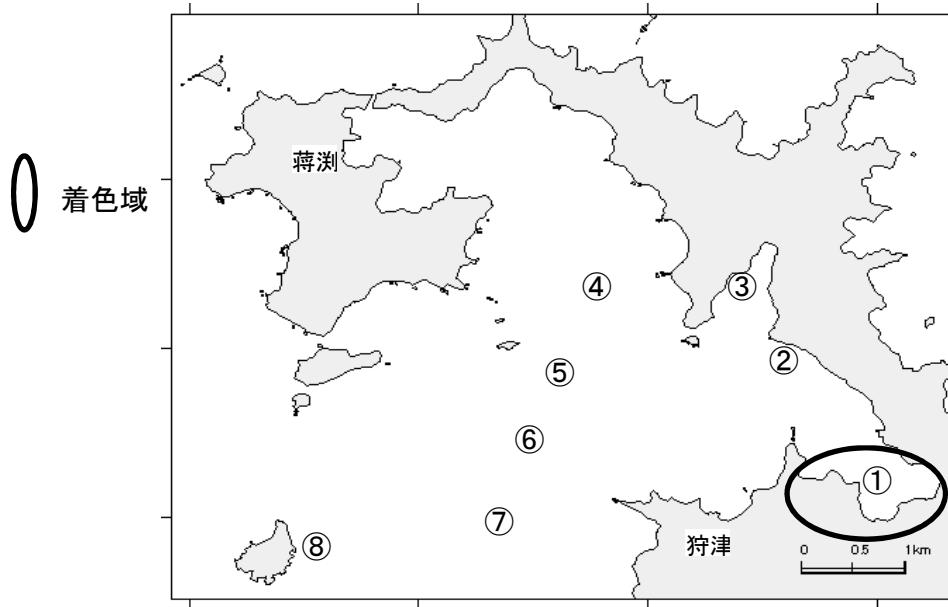
調査年月日	平成30年10月24日	14:00	着色域あり
依頼者	水産研究センター		
持込者	同上		
出現状況	発生年月日	場所	発生範囲
	—	下波結出	
被害状況	—		
種類	／地点番号	①	
		よしゆう棧橋	
		0m	
		1,165	
指導状況	1ml検鏡。 着色の原因は無害種のみソディニウムで、先週から引き続き居座っています。本種は図に示した着色域内で、さほど大きくない暗赤色の塊となって、湾内に斑状に分布しています。
