赤潮診断カード

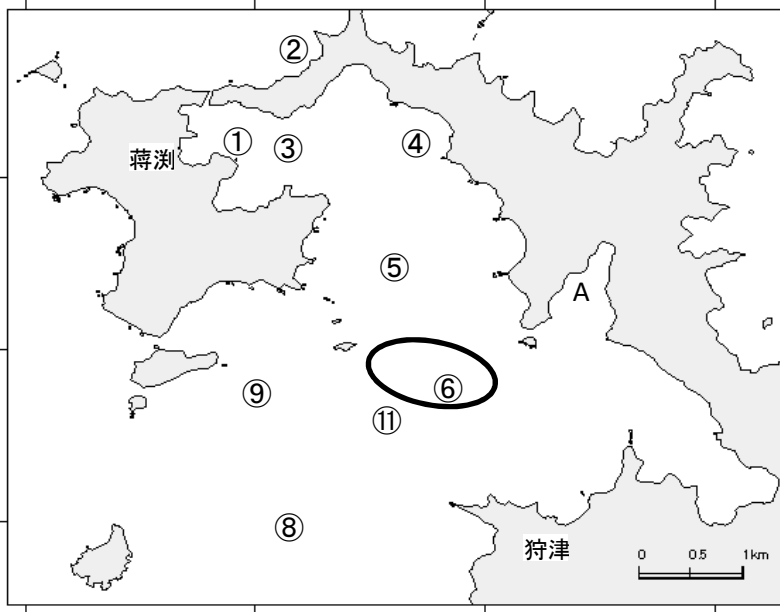
○ 着色域

調査年月日	令和元年7月25日	14:30~15:00 着色域あり					
調査者	うわうみ漁協蔦淵支所						
出現状況	発年月日	場所			発生範囲		
		うわうみ漁協蔦淵支所管内			下記のとおり		
被害状況	-	プランクトン検査のため持込み					
種類	／地点番号	①	②	③	④	⑤	⑥
	採水層	1m		1m		1m	1m
	カレニア・ミキモトイ	0		0		0	0
	メソディニウム・ルブラム	2		9		7	4
	プロロセントラム・デンタタム	0		3		0	0
種類	／地点番号	⑨	A				
	採水層	1m	1m				
	カレニア・ミキモトイ	0	0				
	メソディニウム・ルブラム	8	4				
	プロロセントラム・デンタタム	0	4				
	単位はcells/ml						
指導状況	<ul style="list-style-type: none"> ・1ml検鏡 ・着色は珪藻類によるものです。 ・有害種は見られませんでした。引き続き、今後の動向に注意してください。
